OPIS STANU TECHNICZNEGO BUDYNKU

Szkoła Podstawowa Nr 86 ul. Koryncka 33 Wawer

kwiecień 2011

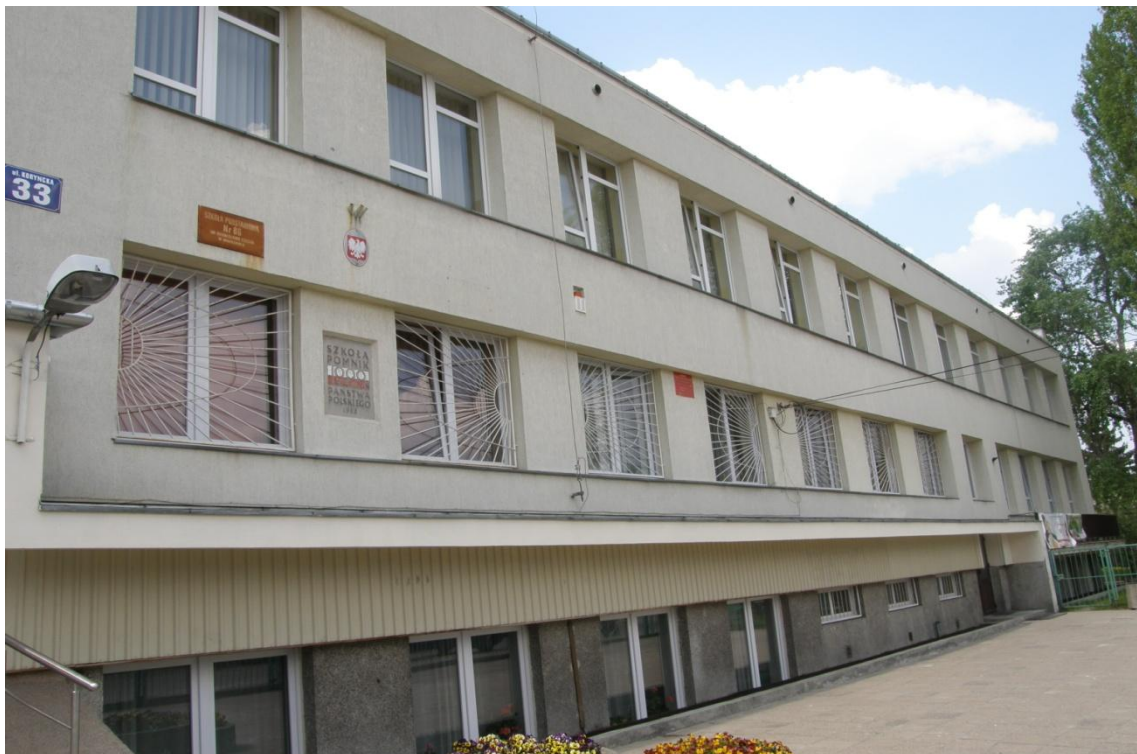
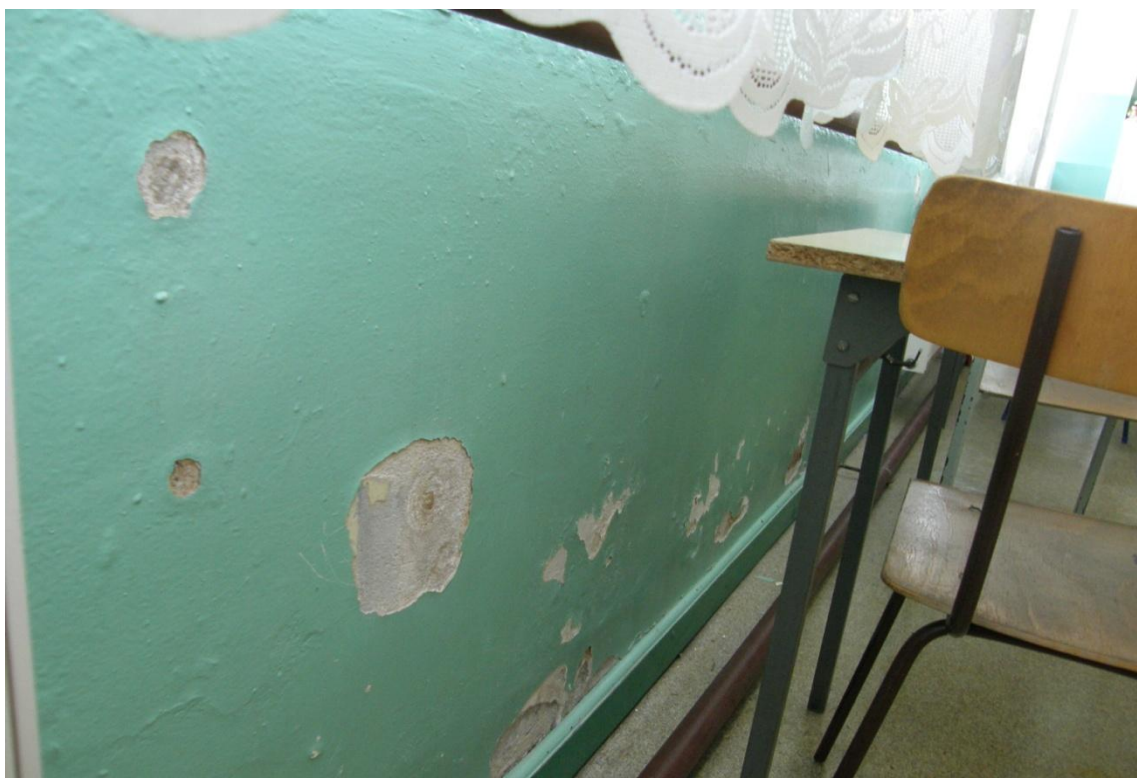
Budynek główny z 1962r. Ocieplenie tylko frontu budynku wykonano w 1998r. Niezgodnie z zasadami termomodernizacji - pomimo wyraźnych oznak braku hydroizolacji pozostawiono niez izolowane podziemie. Remontu wymaga zawilgocony pas doświetlacza okien podziemia, który dodatkowo doprowadza wilgoć do ścian budynku. Na zdjęciu poniżej zagrzybiona sala lekcyjna w tej właśnie części podziemia.

- konieczne odkopanie budynku głównego, odgrzybienie, wykonanie hydroizolacji, termoizolacji ścian podziemia, remont ciągu studzienek okiennych doświetlających podziemie i zastąpienie ich odpornymi na wilgoć doświetlaczami z tworzyw szt. Wykonana w 2001 r. izolacja pionowa budynku gł. - tylko od strony placu wewn. jest nieskuteczna, ponieważ w podziemiu nadal występuje zawilgocenie ścian na wys. cokołu. Konieczny remont tarasu na parterze od strony ul. Korynckiej.
- konieczne jest odkopanie budynku Sali gimnastycznej i kotłowni, odgrzybienie ścian podziemia, odtworzenie hydroizolacji pionowej i poziomej, ocieplenie stropodachu i ścian budynku. Pomieszczenia użytkowe szkoły znajdujące się w podziemiu / siłownia i inne / są zawilgocone, zagrzybione, budynek niszczeje.

- niezbędny jest remont zagrzybionej sali lekcyjnej w podziemiu od strony ulicy Korynckiej - po odkopaniu budynku od strony ulicy, odgrzybieniu, wykonaniu hydroizolacji i wymianie studni doświetlających na studnie z PCV

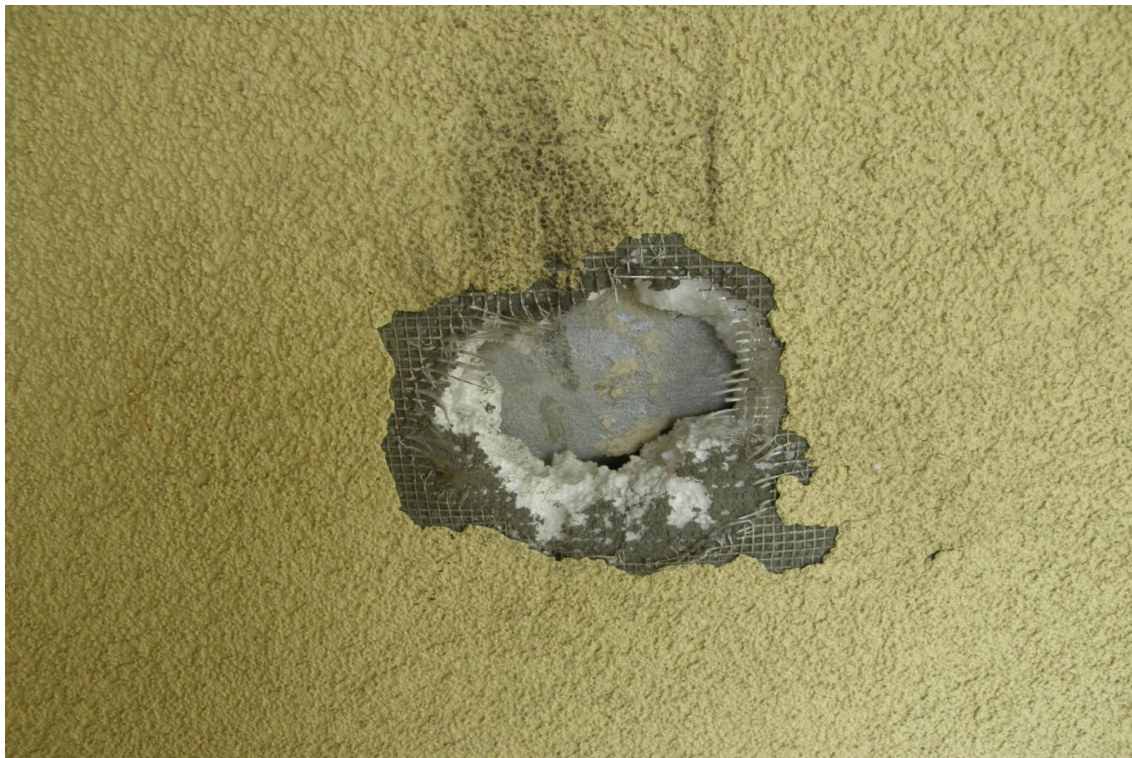
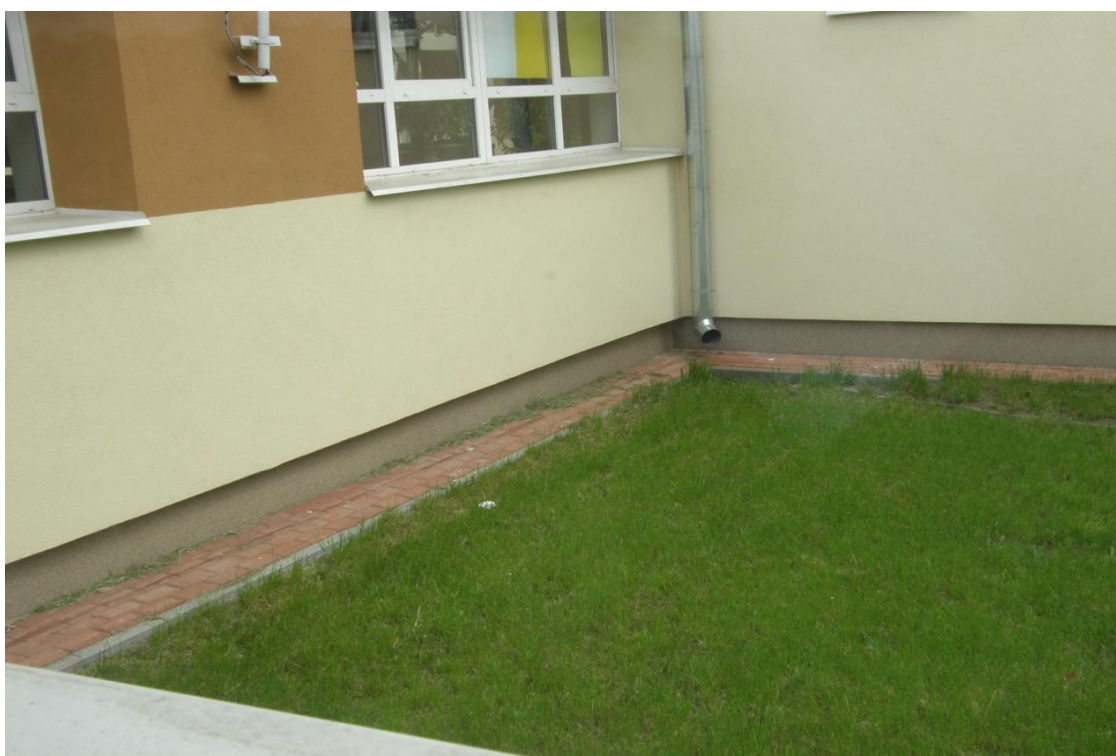
Pawilon szkoły.

Ocieplenie wykonane niezgodnie z technologią. Bardzo duże zniszczenia - jak na dłoni widać wszystkie wady wykonania: brak podwójnej siatki wzmacniającej do wys. 2m ponad teren, zbyt cienka warstwa kleju, brak drugiej warstwy kleju nawet dla 1 siatki, brak warstwy zstępnej pomiędzy klejem a tynkiem cienkowarstwowym.

To już trzeba naprawiać. Podobnie jak „niedokończone” odwodnienie dachu poniżej.

- konieczne jest odkopanie budynków 3 pawilonów i łącznika – w 2010r wykonano ocieplenie ścian niezgodnie z zasadami - tylko do poziomu terenu. Należy wykonać odgrzybienie cokołów i ścian fundamentowych, odtworzyć hydroizolacje do wys. min. 30 cm ponad teren, ocieplić

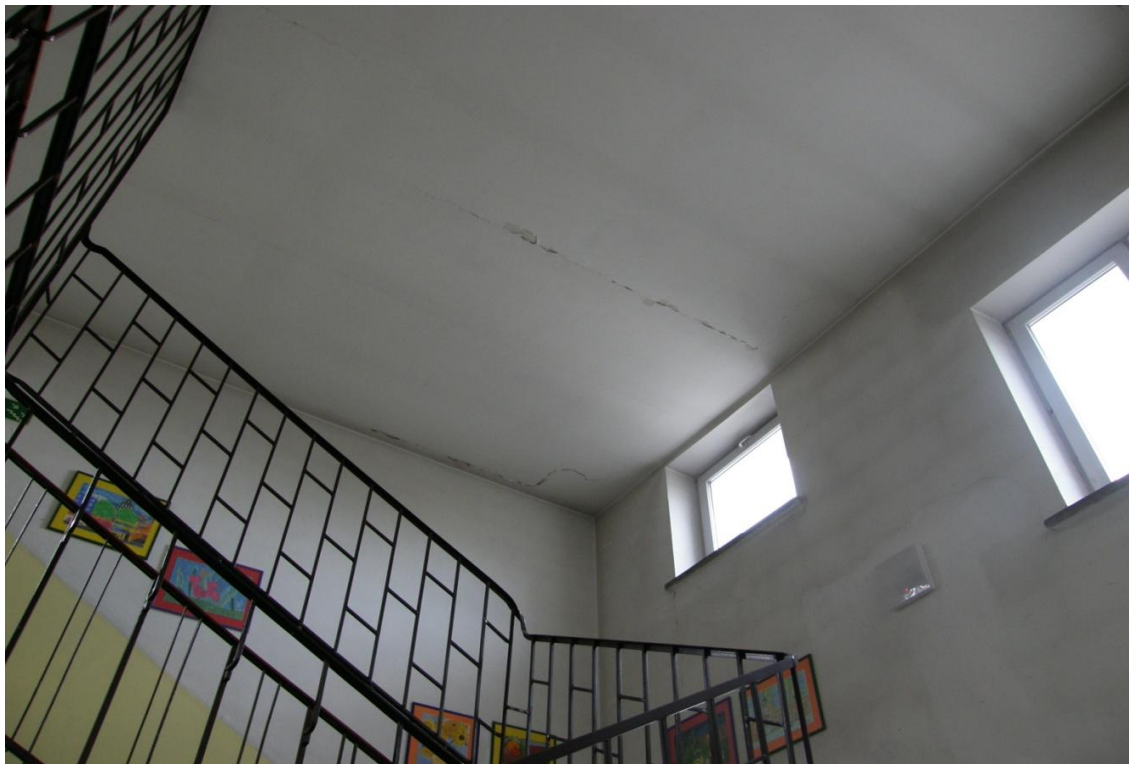
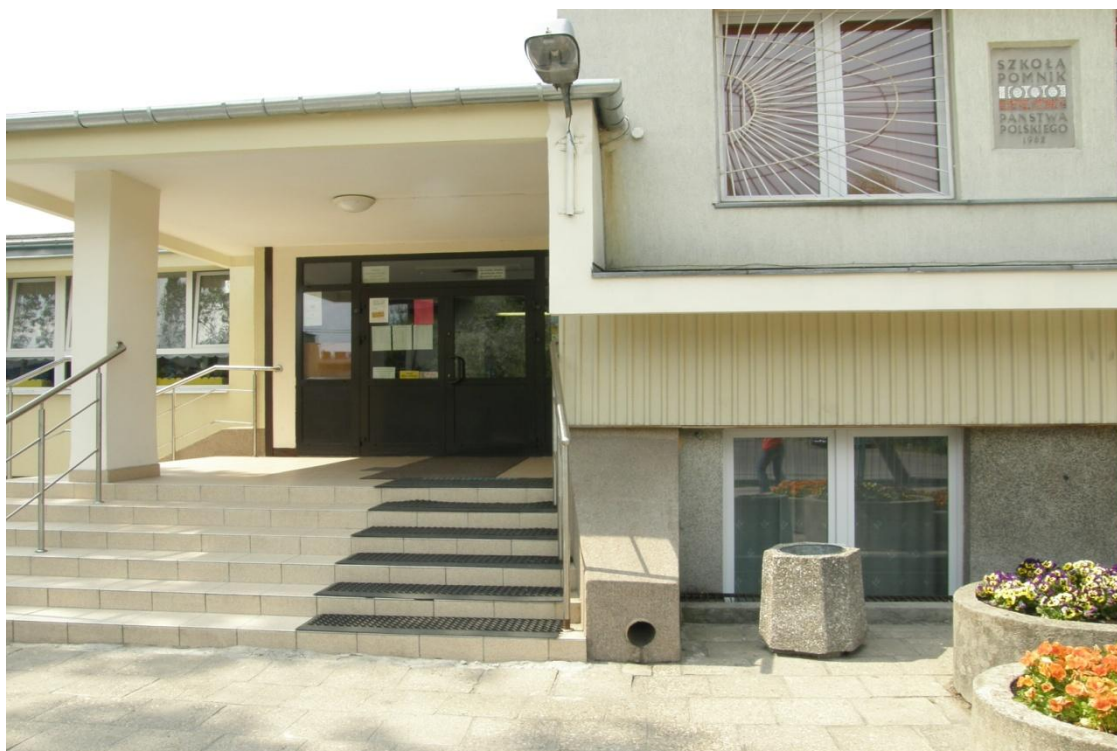
Budynek główny.

Spękania konstrukcji klatki schodowej , ślady przemarzania – jest decyzja PPIS o remoncie Wejście główne – pozornie wszystko dobrze – ale wiele do naprawienia: nawierzchnia, bardzo śliskie schody , nieprawidłowe odwodnienie daszku zalewa elewację, woda z rury spustowej wypływa na ciąg pieszy co stwarza zagrożenie – dodatkowo teren szkoły zalewa położony wyżej chodnik ulicy Korynckiej. Betonowe studnie przyokienne podziemia przy braku skutecznej hydroizolacji dodatkowo zawilgacają budynek.

- konieczny jest remont sufitu i ściany zewn. klatki schodowej budynku gł. – występują spękania konstrukcji, jest decyzja PPIS
- konieczna wymiana podłogi w sali komputerowej

- potrzebny jest remont ciągów pieszych przed wejściem do bud. głównego – schody główne wykonane są niezgodnie z prawem bud. z bardzo śliskich płytek, dojście do budynku i przejście do Gimnazjum 102 i mieszkań jest ze starych, nierównych płyt chodnikowych z ubytkami – dodatkowo zalewane jest wodą z wyżej położonej ulicy Korynckiej oraz z rur odprowadzających wodę z dachu.

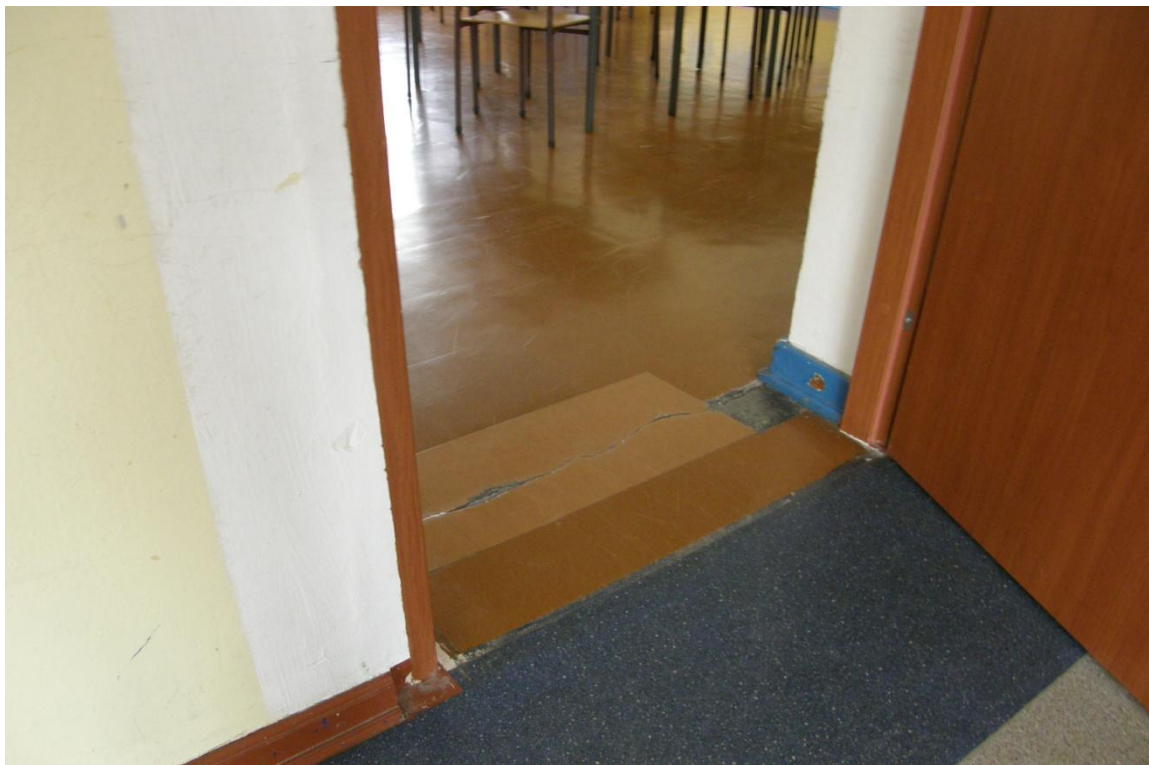
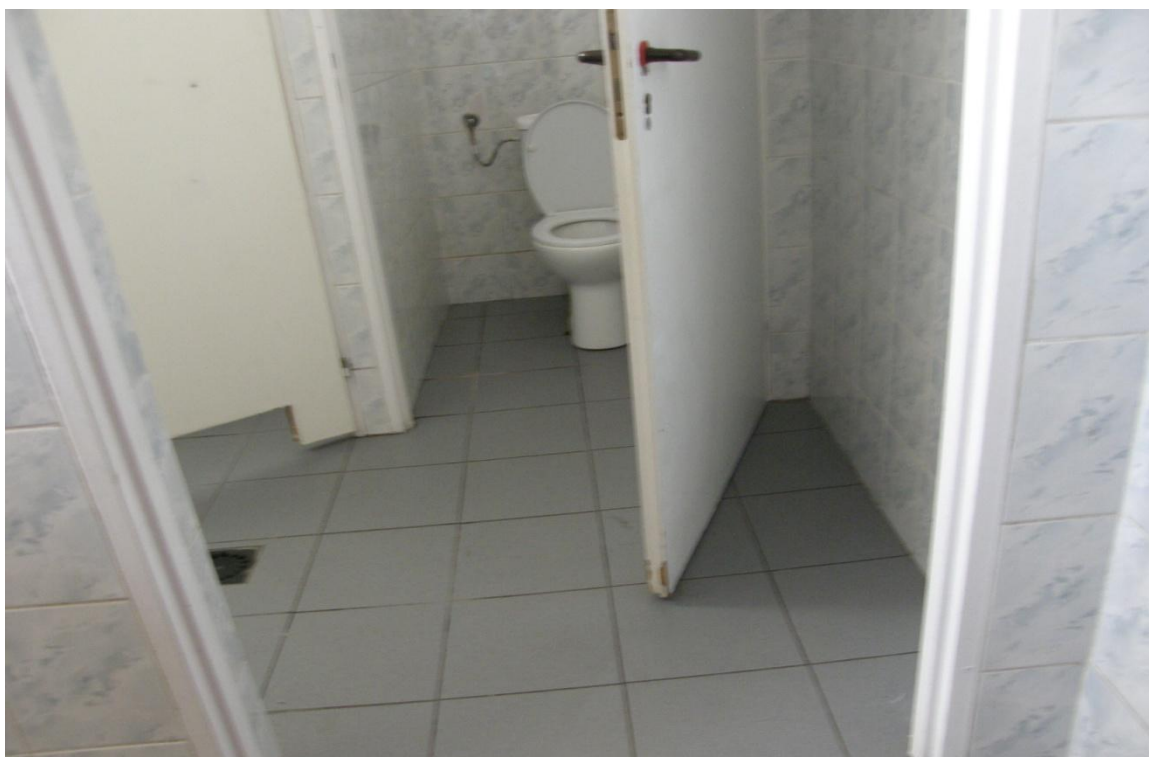
Pawilony szkoły.

Podłogi w wielu klasach do wymiany. Drzwi w łazienkach uczniów do wymiany - w czasie ostatniego remontu łazienek nie zastosowano się do wymogów prawa budowlanego i wstawiono nieodpowiednie drzwi, niewzmocnione, zbyt słabe jak na ich stopień użytkowania w budynku szkolnym.

- konieczna jest wymiana drzwi w kabinach i naprawy w łazienkach uczniów.
- niedogrzone są sale lekcyjne na I p. budynku głównego – sala nr 25 i 27. Powodem jest prawdopodobnie brak ocieplenia ścian od strony placu wewn.

- konieczna naprawa nieszczelnych obróbek blacharskich, które powodują zacieki w łączniku na styku z Pawilonem III oraz w Pawilonie II sala 11 i 12
- konieczna wymiana podłóg w Pawilonach I i II w salach 5, 6, 11, 12, 14, 15, każda sala to ok. 50 m² – razem ok. 300 m² oraz remont podłóg w świetlicy, bibliotece, stołówce, archiwum i korytarzu administracji.

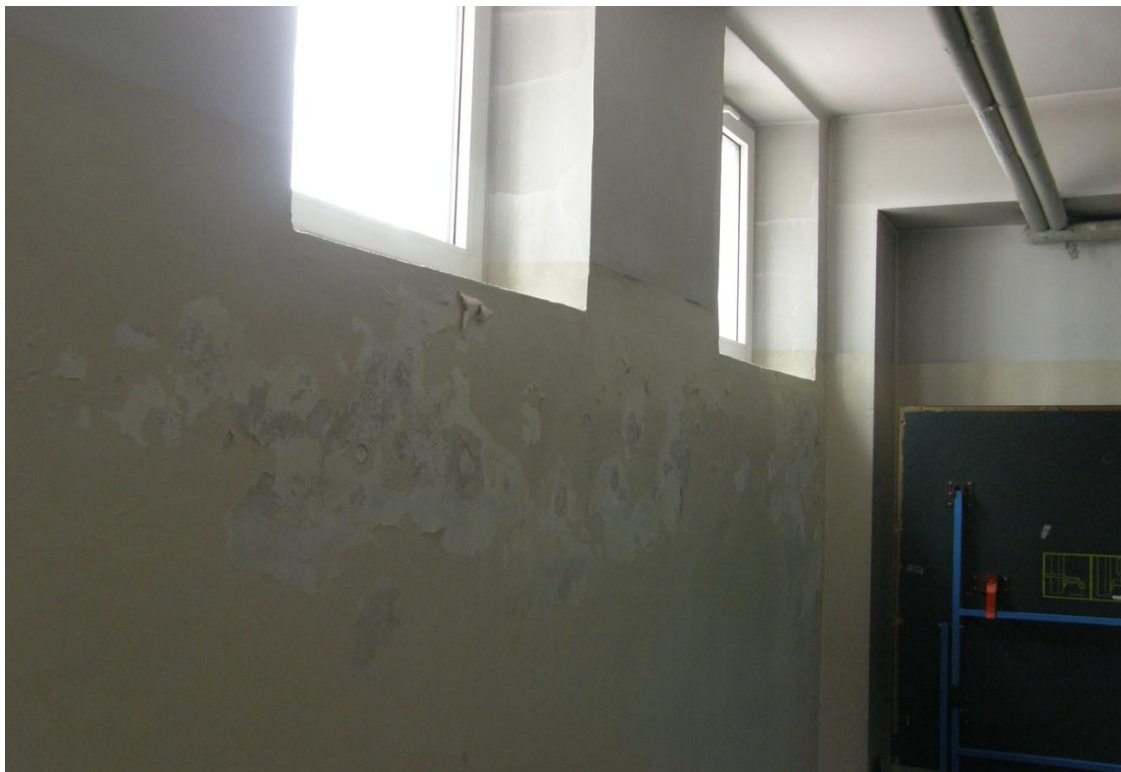
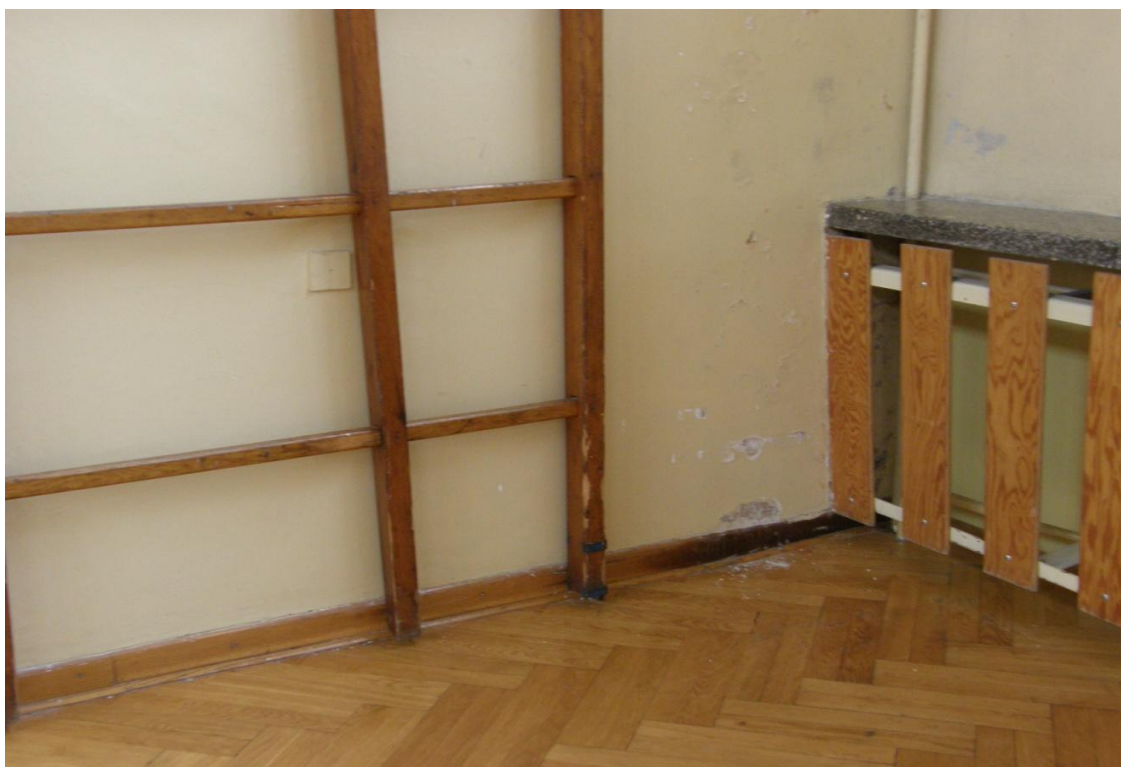
Budynek Sali gimnastycznej do gruntownego remontu..
Widać zniszczenia podziemia spowodowane brakiem izolacji pionowej i zawilgoceniem

Sala gimnastyczna – przemarzające ściany, zawilgocenie od niezaizolowanych termicznie ścian zewnętrznych i od niezaizolowanych przeciwwilgociowo ścian podziemia.

- konieczna jest wymiana pokrycia dachu i docieplenie dachu nad salą gimnastyczną i łącznikiem, wymiana rynien i obróbek blacharskich.
- Sala gimnastyczna wewnątrz i zaplecze Sali / szatnie, sanitariaty / wymagają remontu, zacieki i zagrzybienia spowodowane są nieszczelnym i nieocieplonym dachem - należy to zrobić po wymianie pokrycia i ociepleniu dachu. Sala gimnastyczna wymaga remontu drabinek oraz poprawy wentylacji.

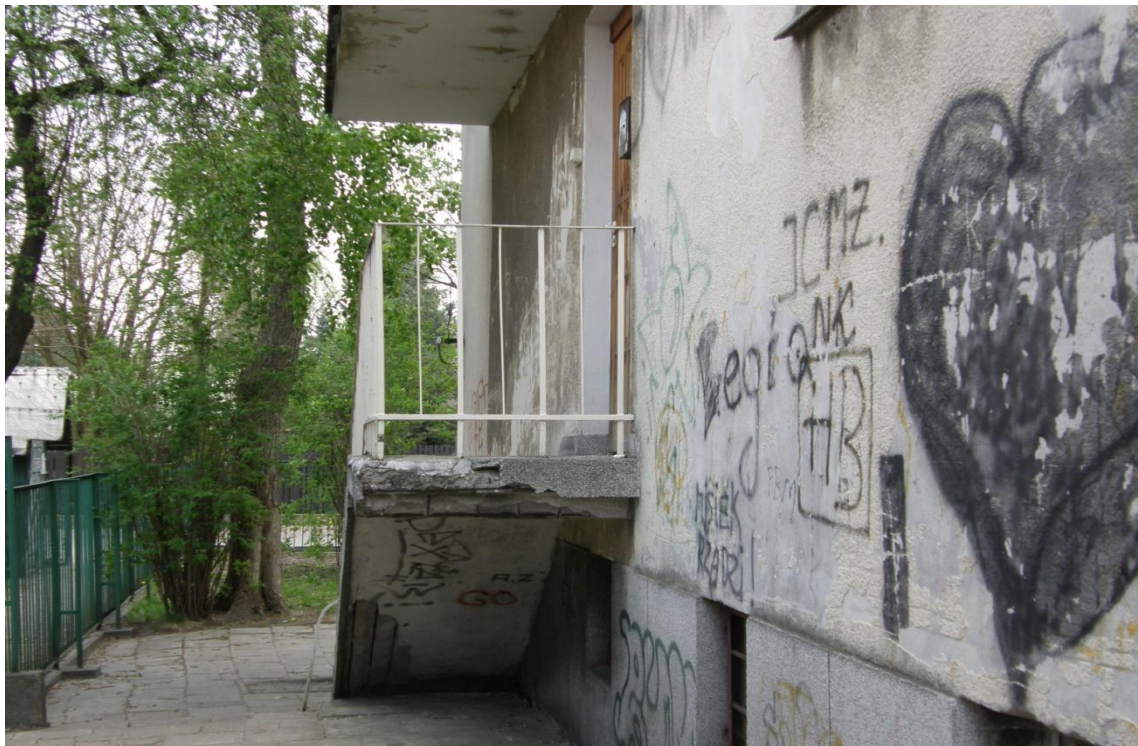
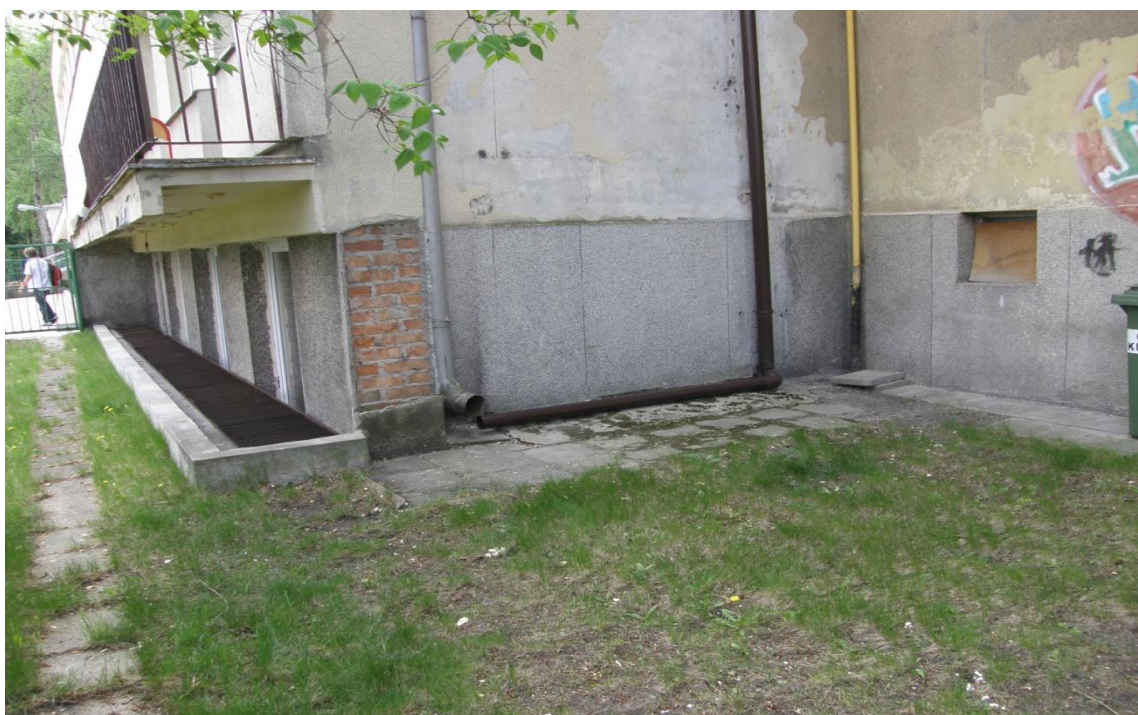
Budynek główny. Część mieszkalna do kapitalnego remontu.
Bardzo zły stan schodów – stan przedawaryjny. Zły stan tynków, zawilgocenia.
Połamane chodniki - konieczna nowa nawierzchnia komunikacyjna – tędy przechodzą uczniowie do Gimnazjum nr 102 na ul. Wichrowej.

Narożnik budynku głównego : taras do pilnego remontu, tynki odpadają, rury spustowe zakończone nieprawidłowo – podziemie zalewane przez wody opadowe.

- brakuje osłony kaloryfera na korytarzu
- konieczny generalny remont części budynku w której są mieszkania służbowe. Remontu wymagają wnętrza oraz elewacja i uszkodzone schody wejściowe.
